メタリック塗装の変色原因調査

EPT製スポンジに接触するメタリック塗装部が黒く変色した。モデル実験で現象を再現し、発生機構を解明した。

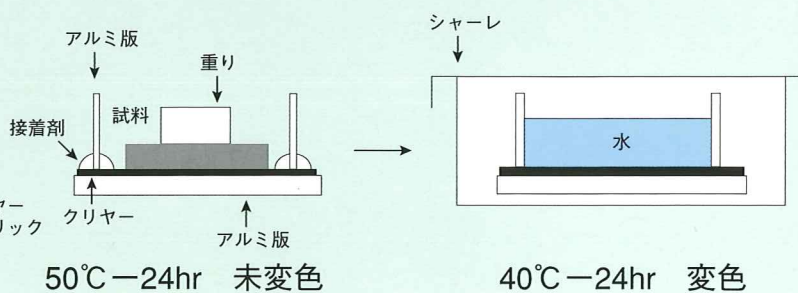
塗装部の層構造

発泡剤・発泡助剤と水が鱗片状のアルミニウムと接触することにより、水酸化アルミニウムが生成し、表面が荒れ、光を反射しないため、黒く見えることが分かった
