メタリック塗装の変色原因調査

EPT製スポンジに接触するメタリック塗装部が黒く変色した。モデル実験で現象を再現し、発生機構を解明した。

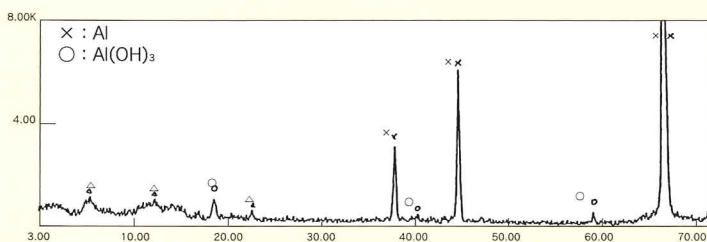
走査電子顕微鏡による観察結果

- 正常部のAl表面は滑らかであるが、変色部では粒状物が観察された
- 変色部からはAl単体以外にAl(OH)₃が検出された
- 変色部より発泡剤(H₂NCO-N=N-CONH₂)と発泡助剤(H₂NCONH₂)が検出された
