塗装膜の表面不良解析

分析例 塗装膜表面の総合解析:SEM、AFM、ナノIR

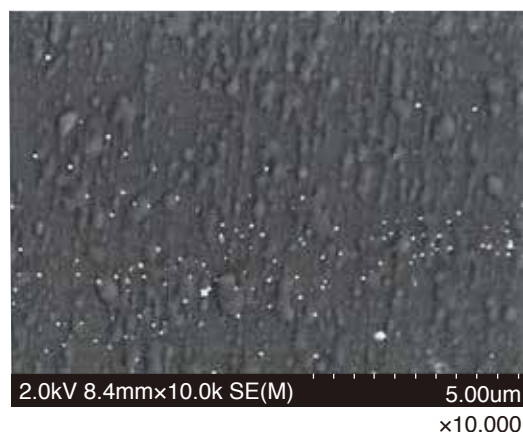
表面SEM像

表面には数百 nm から数 μm レベルの島相の突起物が観察された
その突起部分は、マトリックスの海相にはない 1738cm^{-1} :カルボニル基の吸収が観測された
 1738cm^{-1} :カルボニル基のイメージ像により、島相突起部とカルボニル基が一致した

◎塗装膜を構成するカルボニル基を持った成分の分散不良が原因と推察された
