# リチウムイオン二次電池 電極表面の劣化解析

## ▶ 保存試験前後での負極表面SEM観察

## ▶ 保存試験前後でのXPS状態解析

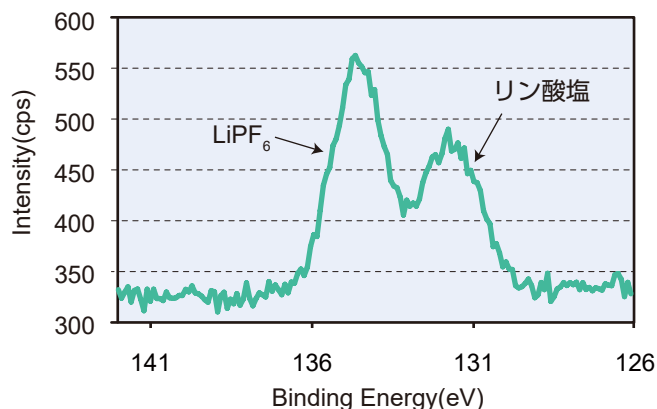
試験前

試験前後で  $P_{2p}$  ナロースペクトルを比較すると、以下が確認された

- ・ 試験後では各成分の検出強度が増加（分解物の負極への堆積と推察）
- ・ 試験後では 相対的に  $LiPF_6$  由来の成分が減少し、その分解物であるリン酸塩（ $LiPF_xO_y$  や  $PO_x$  等）が増加
