# リチウムイオン二次電池 セパレータの寿命試験前後の分析

寿命試験を行い性能が低下したリチウムイオン二次電池用セパレータについて、表面及び断面の走査型電子顕微鏡(SEM)観察とEDS元素分析を実施した。寿命試験前後のセパレータを比較することで、リチウムイオン二次電池性能低下の要因を明らかにすることができる。

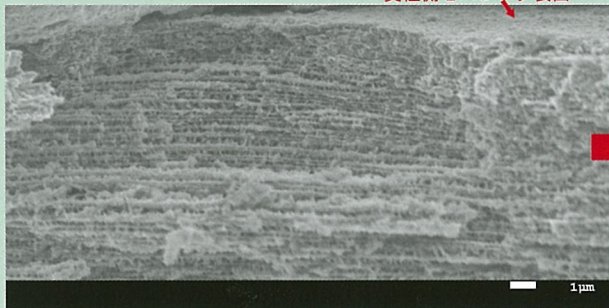
SEM二次電子像

負極側セパレータ表面

- ・ 負極側の表面近傍で固形物の付着が観察された
- ・ 付着物のEDS元素分析から、O、Co、P、Fが検出された
- ・ これらの結果から、正極であるCoの溶出や電解液由来と考えられるP、Fが負極側のセパレータを詰まらせ、電池の性能を低下させたと推定される

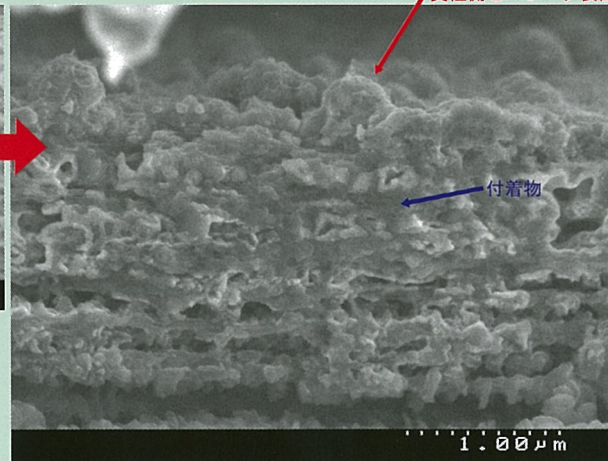
SEM二次電子像 付着物箇所の拡大図

負極側セパレータ表面

付着物
